## تأثير الليزر في مقاومة الكلال للفولاذ الكربوني

سمير خضر ياسين\*

## **Laser Effect on Fatigue Resistance of Carbon Steel**

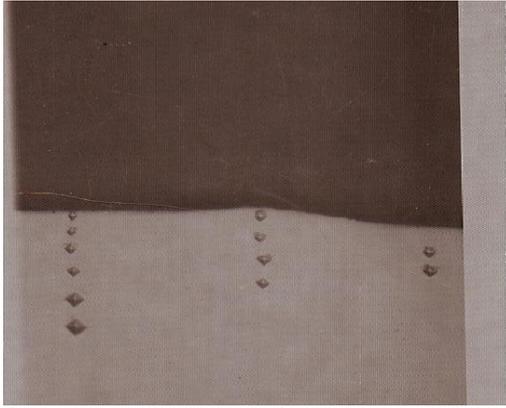
شكل (4): صورة تبين قياس عمق الصلادة

الشكل(4) يمثل صورة منطقة التصليد باتجاه العمق ويبدو واضحاً كبر حجم مؤشر جهاز فحص الصلادة المايكروية كلما إتجهنا نحو العمق دالاً على إنخفاض قيمة الصلادة للمعدن .

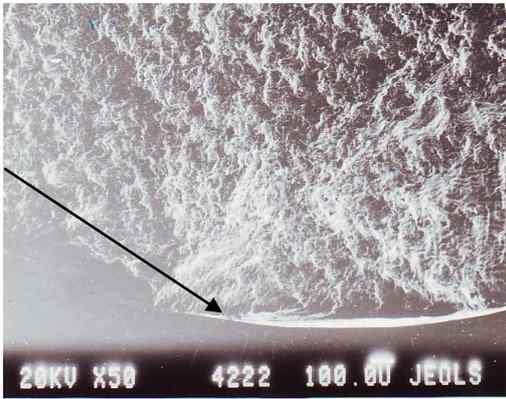
شكل (5): طوبوغرافية كسر الكلال

الشكل(5) يمثل طوبوغرافية كسر الكلال اذ نلاحظ بصورة واضحة بداية الفشل من السطح و الشكل(6) يبين صورة المقطع العرضي للعينة المكسورة المعاملة بالليزر اذ نلاحظ وجود أكثر من مستوي للكسر مما يدل على وجود أكثر من بداية لفشل الكلال (Fatigue crack Initiation) وقد يعزى ذلك الى زيادة الخشونة السطحية .

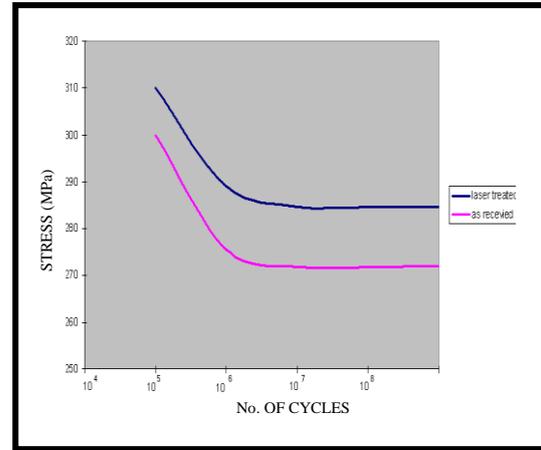
شكل (2): منحنى الإجهاد - عدد الدورات للعينات المعاملة وغير المعاملة بأشعة الليزر

الشكل (2) يمثل منحنى الإجهاد - عدد الدورات للمعدن الأساس وللمعدن المعامل بأشعة الليزر اذ نلاحظ تحسناً واضحاً في مقاومة الكلال بعد المعاملة بالليزر وقد يكون السبب في ذلك ارتفاع متانة السطح بسبب زيادة الصلادة السطحية نتيجة المعاملة بالليزر التي تكون مهيمنة على تحسين خواص الكلال على الرغم من زيادة خشونة السطحية نتيجة معاملة السطح التي تؤثر سلبياً في مقاومة الكلال .

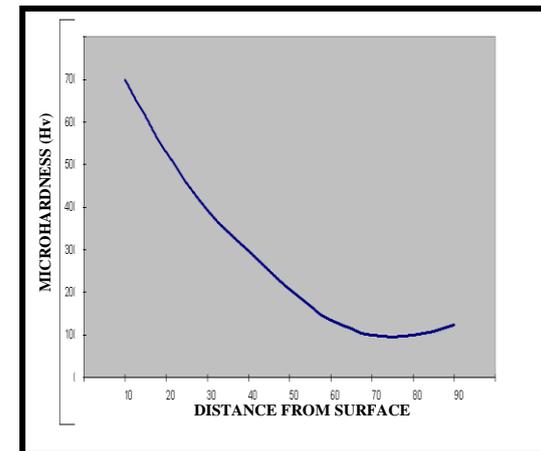
شكل (3): العلاقة ما بين الصلادة المايكروية والعمق

الشكل(3) يبين العلاقة ما بين الصلادة المايكروية والعمق اذ نلاحظ إنخفاض الصلادة كلما إتجهنا نحو العمق الى أن نصل الى الصلادة الحقيقية للمعدن غير المعامل والتي هي في المنطقة غير المتأثرة بالحرارة الناتجة عن أشعة الليزر كذلك نلاحظ انخفاضاً في قيم الصلادة في نهاية المنطقة المتأثرة بالحرارة باتجاه العمق وقد يفسر ذلك بان التأثير الحراري يكون قليلاً في هذه المنطقة مما يؤدي الى حدوث عملية تليدين للمعدن (Annealing) [7].
